PENGGUNAAN *CARBON FIBER-REINFORCED POLYMER* SEBAGAI PERKUATAN KOLOM BETON BERTULANG AKIBAT BEBAN SIKLIK UNTUK MENINGKATKAN DAKTILITAS PERPINDAHAN STRUKTUR

Karmila Achmad
Agoes Soehardjono M.D.
Tavio

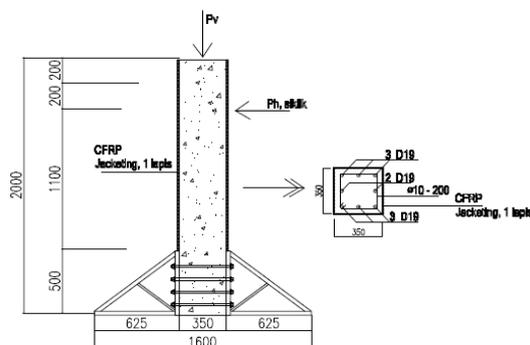
Gambar 2. Specimen: (a) C-1 dan (b) C-1C

Specimen yang diuji adalah kolom persegi dengan ukuran 350 × 350 mm dan tinggi efektif 1100 mm. Pada bagian bawah kolom dijepit dengan pelat baja setinggi 500 mm. Dalam penelitian ini digunakan 2 buah *specimen full scale* yaitu kolom original adalah kolom beton bertulang tanpa perkuatan *fiber* (C-1) dan kolom dengan 1 lapis *CFRP* (C-1C).

Jumlah tulangan longitudinal 8D19 dan jarak antar sengkang $\phi 10-200$. Detail gambar seperti pada Gambar 2.

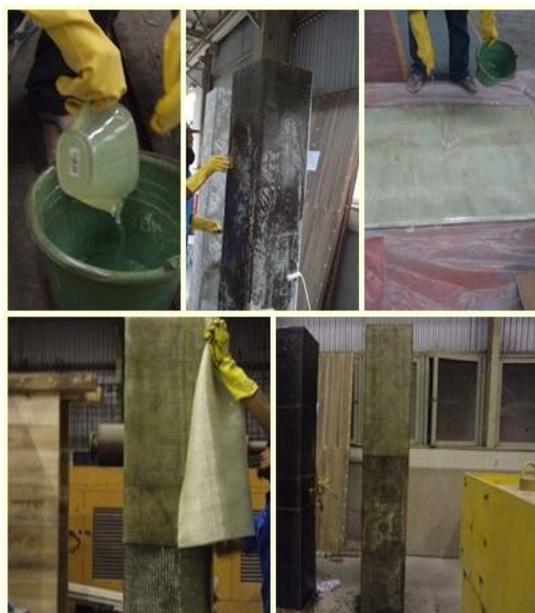
Gambar 3. Aplikasi FRP

Gambar 3 merupakan aplikasi FRP pada benda uji dengan menggunakan metode *Wet Lay-U*. Untuk menghindari geser dan *debonding* maka digunakan *overlap* antar lapisan sepanjang 200 mm. Benda uji kolom yang terbungkus dibiarkan pada suhu kamar selama 4 hari untuk memastikan *epoxy* telah mengeras sebelum dilakukan pengujian siklik. Hal ini bertujuan untuk mendapatkan kekuatan penuh sebelum pengujian.

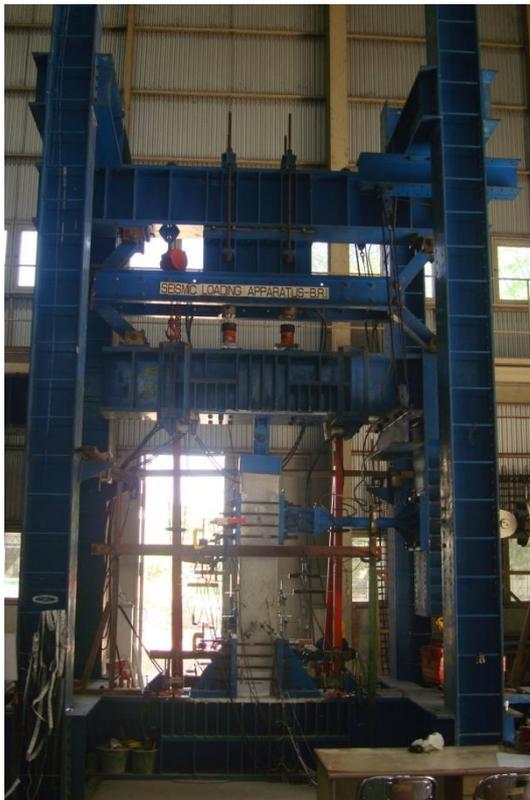
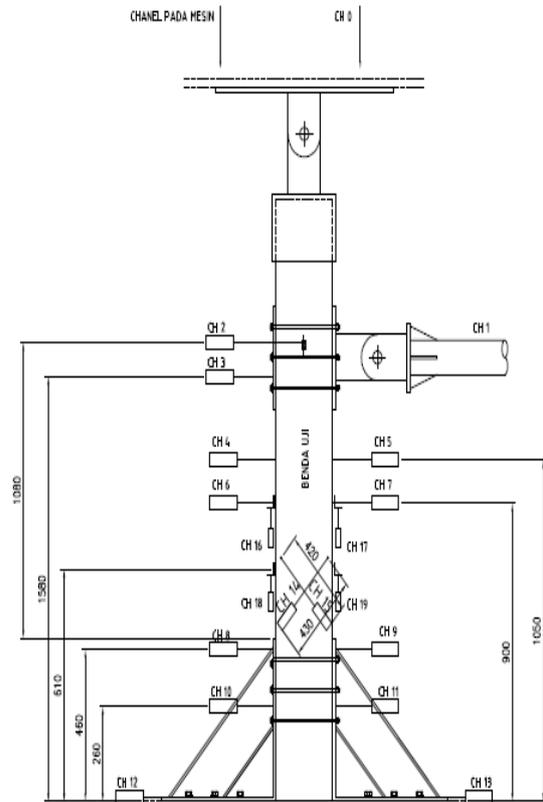
Gambar 4. *Set-up* Pengujian: (a) Kolom pada *Frame* dan (b) Aplikasi *LVDT*

Pelaksanaan pengujian dilakukan dengan menempatkan benda uji kolom berdiri tegak pada *loading frame*. Per-

alatan utama yang digunakan dalam pengujian adalah *load cell*, *hydraulic actuator* dan 18 buah *LVDT*. *Load cell* yang digunakan sebanyak 3 buah yang masing-masing diletakkan pada kepala kolom sebanyak 2 buah yang berfungsi sebagai pembaca beban aksial dan 1 buah *load cell* diletakkan pada samping kolom yang berfungsi sebagai pembaca beban siklik. *Displacement* diperoleh dari 18 *Linear Variable Displacement Transducer (LVDT)*, masing-masing 8 buah diletakkan pada zona sendi plastis, 2 buah di bagian tengah tinggi efektif kolom, 2 buah di atas, dan 6 buah di bawah sebagai kontrol alat bantu pelat baja bagian bawah. *Set-up* pengujian secara skematik ditunjukkan dalam Gambar 4.

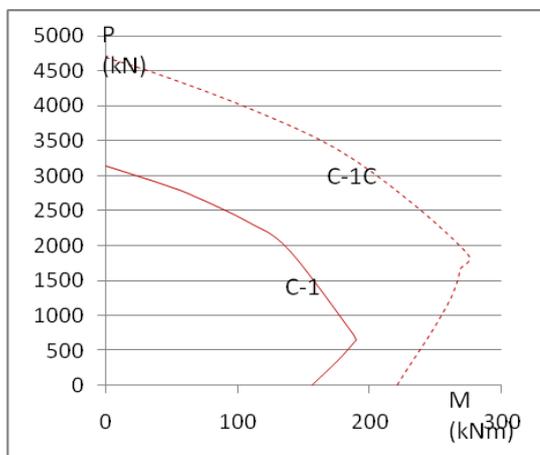
Gambar 5. Diagram Interaksi *Specimen*

Berdasarkan analisis diagram interaksi seperti pada Gambar 5 maka beban rencana yang digunakan adalah beban aksial konstan sebesar 748 kN dan *lateral load* bervariasi sebesar 181,57 dan 246,30 kN masing-masing untuk C-1 dan C-1C.

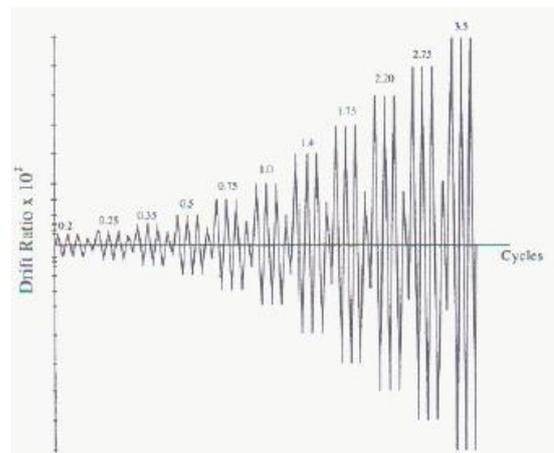
Gambar 6. Pola Pembebanan

Pengujian dimulai dengan pemberian beban aksial sesuai dengan perencanaan awal kemudian *lateral load* diberikan secara bertahap sesuai dengan pola pembebanan pada Gambar 6. Pola pembeban-

an yang diacu adalah pola pembabanan ACI 374.1-05 dengan rasio *drift* Δ/L ($\times 10^2$): 0,20; 0,25; 0,35; 0,50; 0,75; 1,00; 1,40; 1,75; 2,20; 2,75 dan 3,50 dengan tiga siklus untuk setiap tingkat penyim-

pangan. Pengujian dihentikan setelah terjadi penurunan beban sampai 20,00% dari P_{max} dengan target *displacement* untuk C-1 sebesar 54 mm dan C-1C sebesar 54,25 mm.

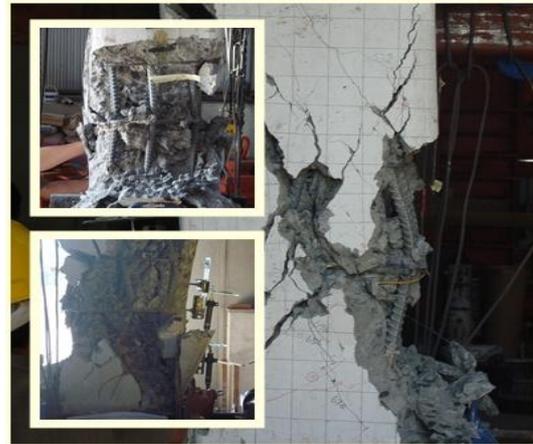
Gambar 7. Kegagalan Kolom C-1

Kegagalan benda uji C-1 akibat *spalling* beton. P_{max} tercapai pada rasio lateral *drift* 2,75% siklus pertama dengan nilai 278,90 kN. Mulai *spalling* kolom terjadi pada saat beban mencapai 250,10 kN dengan rasio lateral *drift* yang sama dengan saat tercapai P_{max} yaitu 2,75% siklus ketiga dengan *displacement* sebesar 28,42 mm. *Spalling* ini terjadi pada sisi tekan kolom yang menyebabkan tulangan longitudinal terlihat dengan jelas.

Kerusakan C-1 paling parah terjadi pada zona sendi plastis sampai ketinggian 600 mm dari atas penjepit kolom. Kegagalan diakibatkan *spalling* beton dan hancurnya inti beton serta tekuk tulangan longitudinal. Selain di zona sendi plastis, kerusakan juga terjadi pada kolom bagian atas, meskipun tidak sebesar pada zona sendi plastis. Kegagalan yang terjadi pada C-1 seperti ditampilkan pada Gambar 7.

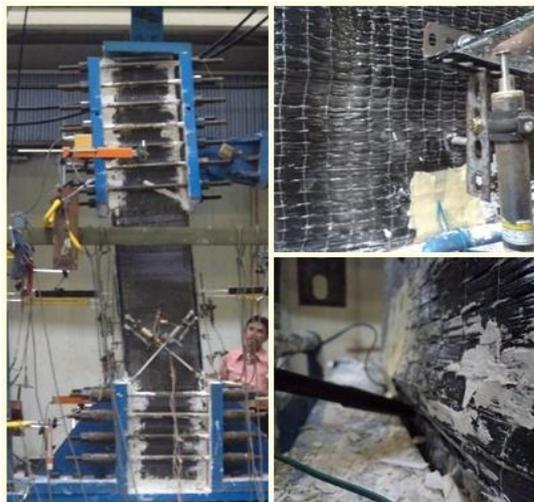
Gambar 8. Kegagalan Kolom C-1C

Mulai rasio lateral *drift* 5,50% siklus kedua terdengar bunyi merayap yang berkelanjutan sampai dengan akhir pengujian yang menandakan beton bagian dalam telah hancur. Sampai akhir pengujian rasio lateral *drift* 8,50% siklus ke tiga secara visual kemiringan benda uji terlihat dengan jelas (Gambar 8) dan nilai *displacement* yang diperoleh dari data LVDT 2 adalah 96,46 mm yang meningkat 77,81% dari *displacement* rencana sebesar 54,25 mm. Ketika nilai *ultimate* tercapai maka pengujian langsung dihentikan, hal ini bertujuan menjaga kondisi peralatan.

Kegagalan yang terjadi sampai akhir pengujian pada zona sendi plastis berupa perubahan warna pada resin, dapat dilihat

pada Gambar 8. Pada sisi samping, kerusakan berupa putusnya *fiber* searah tulangan transversal sepanjang penampang kolom yang berlanjut ke bagian depan benda uji sepanjang 3 cm. Kegagalan kolom sisi tekan berupa perubahan warna pada resin yang sudah berupa luasan pada permukaan benda uji. Kerusakan ini setinggi 30 cm sepanjang penampang kolom. Untuk permukaan kolom zona sendi plastis secara keseluruhan sudah tidak rata akibat rusaknya beton di bagian dalam.

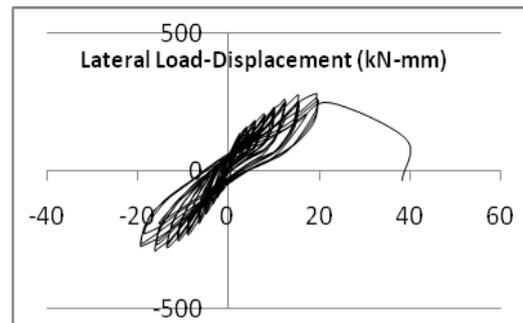
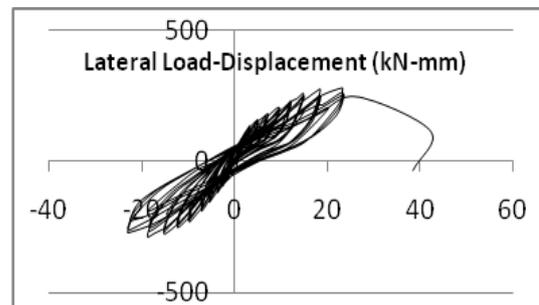
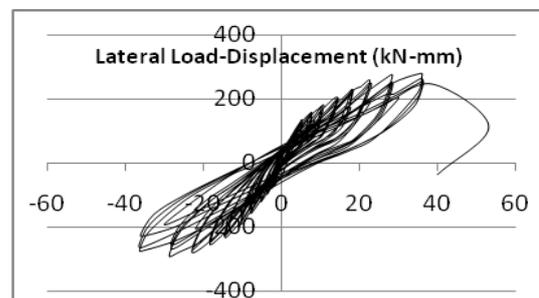
(a) Zona sendi plastis

(b) Setengah tinggi efektif kolom

(c) Setinggi efektif kolom

Gambar 9. Grafik Hubungan Lateral Load-Displacement C-1

Pengujian siklik C-1 dilakukan sebanyak 800 *step* pengujian dan 1048 *step* pengujian pada *specimen* C-1C. Data yang diperoleh dari pengujian siklik adalah data *lateral load* dan *displacement*. Dalam artikel ini ditampilkan grafik *lateral load-displacement* yang diperoleh dari data hasil pengujian, seperti ditunjukkan pada Gambar 9 dan 10. Grafik *lateral load-displacement* akan diambil pada tiga posisi yaitu zona sendi plastis, setengah tinggi efektif kolom dan setinggi efektif kolom, yang masing-masing diambil dari data *LVDT-5*, *LVDT-3*, dan *LVDT-2*.

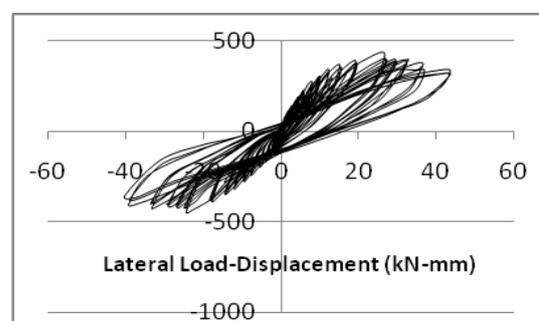
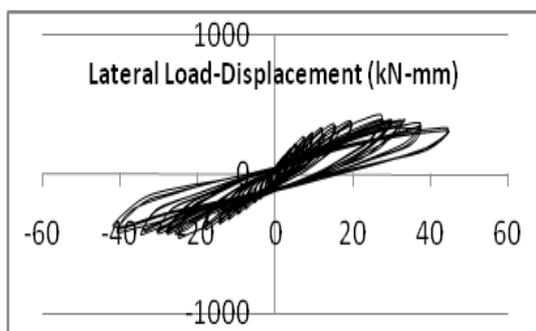
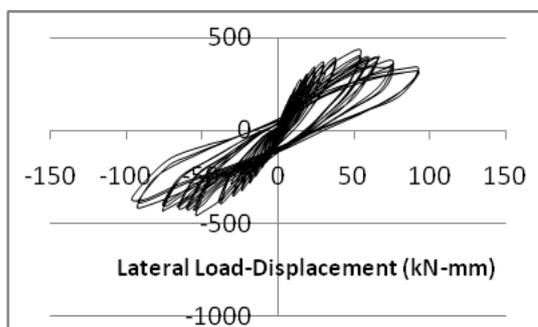
(a) Zona sendi plastis

(b) Setengah tinggi efektif kolom

(c) Setinggi efektif kolom

Gambar 10. Grafik Hubungan Lateral Load-Displacement C-1C

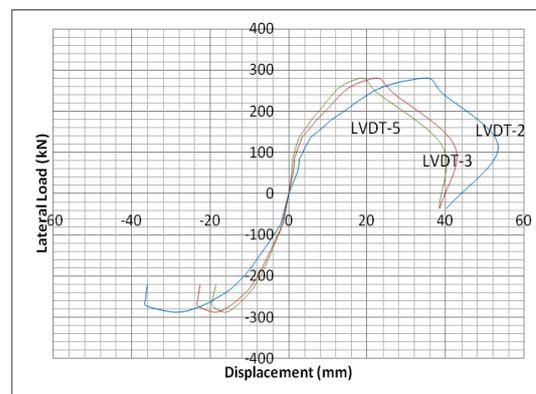
Gambar 11. Perbandingan Skeleton Lateral Load-Displacement Specimen C-1

Dari grafik hubungan beban lateral-*displacement* maka dapat ditentukan *skeleton* grafik *lateral load-displacement* C-1 dan C-1C pada Gambar 11 dan 12. Dalam penelitian di ambil daktilitas perpindahan pada 3 posisi zona sendi plastis, setengah tinggi efektif kolom dan setinggi efektif kolom. Data *displacement* dari pembacaan LVDT 2 untuk zona sendi plastis, LVDT 3 untuk setengah tinggi kolom dan LVDT 5 untuk data setinggi kolom efektif.

Nilai daktilitas perpindahan untuk daerah sendi plastis, setengah tinggi kolom dan setinggi efektif kolom berturut-turut untuk C-1 adalah 6,70; 6,11; dan 5,44 serta C-1C sebesar 11,02; 12,75; dan 11,89. sesuai pendapat Ozcan, dkk. (2007), menyatakan bahwa satu lembar

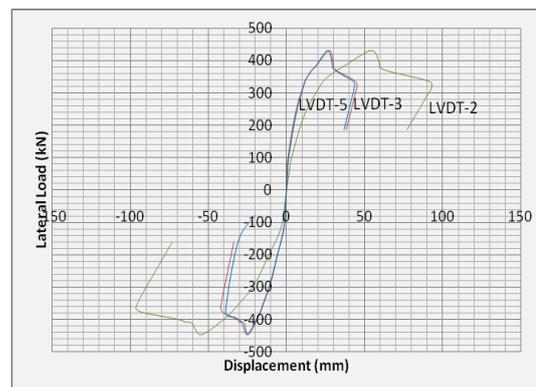
Gambar 12. Perbandingan Skeleton Lateral Load-Displacement Specimen C-1C

Selain itu juga, hasil penelitian ini sejalan dengan hasil penelitian Sheikh (2002), yang menyatakan bahwa penggunaan CFRP dengan beban aksial 0,27 P_o mampu menghasilkan peningkatan daktilitas lebih dari 100%. Dalam penelitian ini peningkatan daktilitas perpindahan C-1C terhadap C-1 adalah 64,48; 108,74; dan 118,68% untuk zona sendi plastis, setengah tinggi kolom dan setinggi efektif kolom.
